A few words

This paper acts supplementary to the Notices for Mariners, published every year end of spring.

SEAGUIDE VOL 1

SEAGUIDE VOL 2

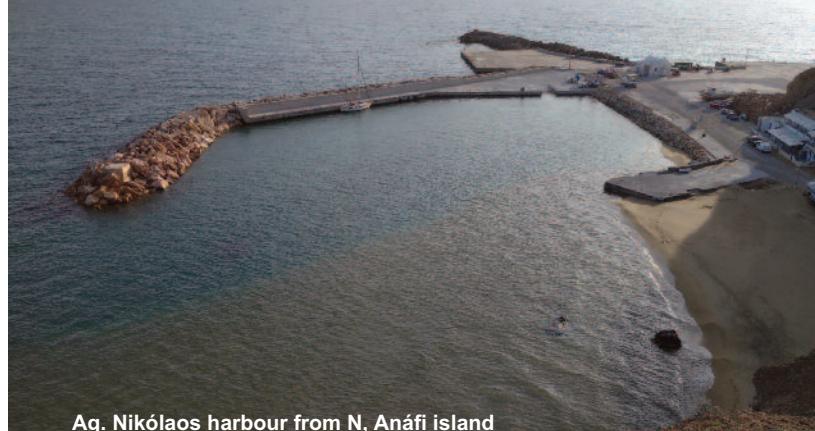
Ag. Nikolaos harbour from N, Anáfi island

The new harbour is almost ready and well protected.

Unfortunately, the beach is filling up with sand, quite quickly. Contact the Harbour Office to get an update on the silts. At the entrance, depths are around 3m and in the harbour basin around 3 to 4m.

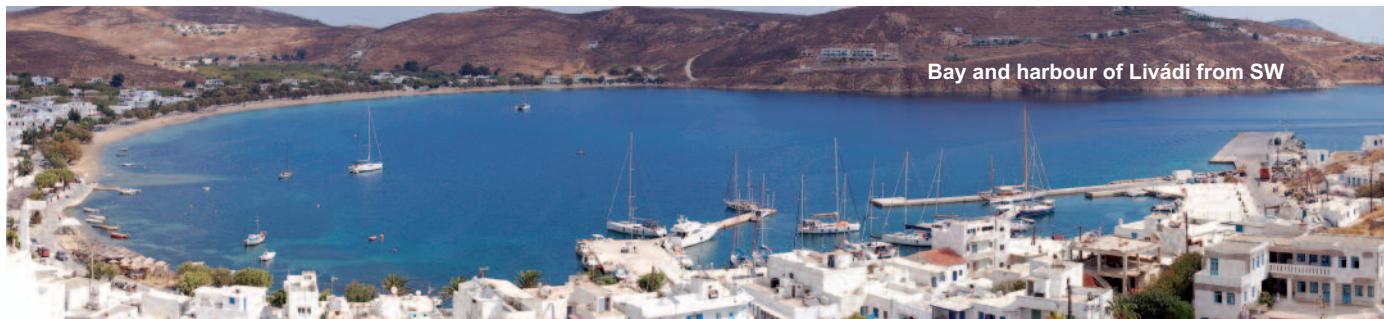
The new harbour works have finished. The marina in Llivádi, Sérifos, is a very nice harbour, with unfortunately few berths for visiting yachts, if one takes into account the demand for berths in the summer. It offers all round protection and only the very strong N winds (>7 Bf) affect the N basin (mainly the boats moored on the internal pier, opposite the marina entrance).

Do NOT anchor inside the marina. There are chains on the bottom for the permanent moorings. At the time of the visit, only some of those moorings were available, as several were cut and others were sunk. If you find a free permanent mooring, use it. Otherwise, go alongside or moor on the outside of the marina. If you moor on the outside of the two external piers, then leave plenty of scope for the anchor as holding is poor (bottom mud and weeds).

Bay and harbour of Livádi from SW

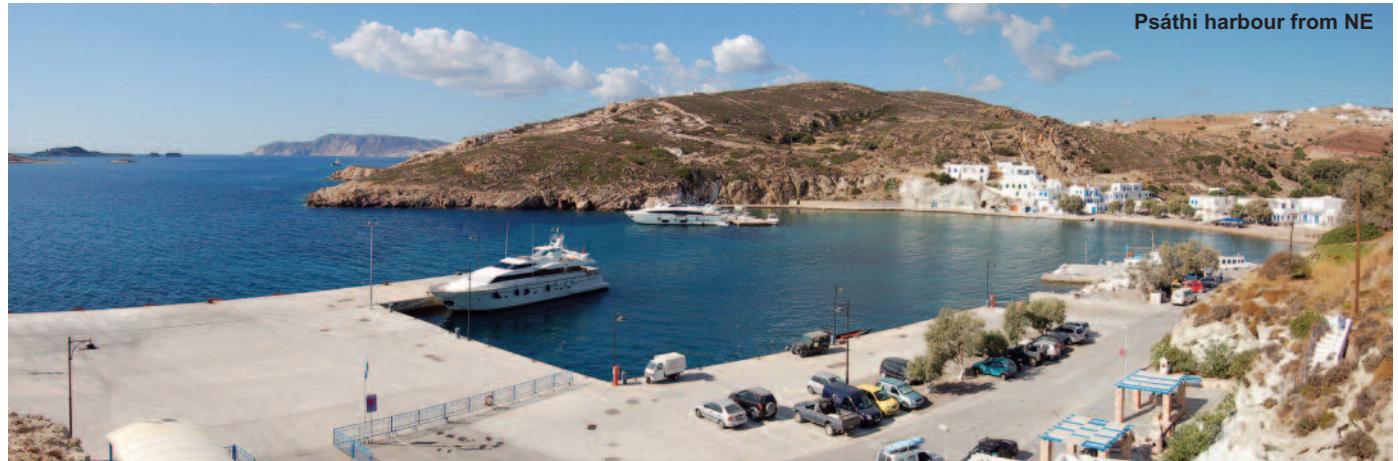
The new harbour in Psáthi, Kímolos, is very small. Especially when the little monsters / mega yachts are coming, which generally like the area, then the harbour becomes tiny.

It has good depths, over 3m, and close to the external pier they get over 4m.

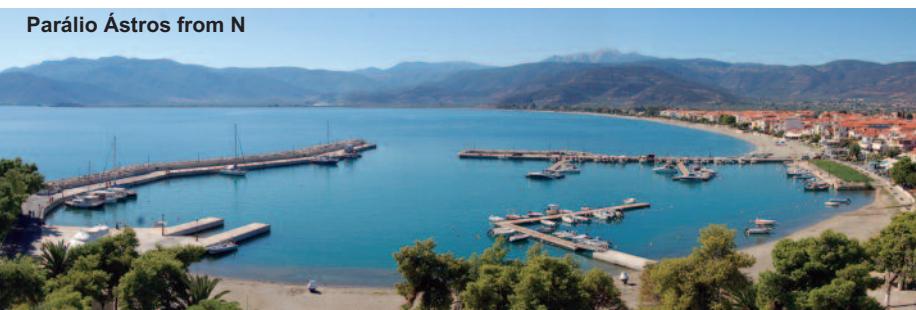
The new harbour is ready and, as you see in the photo, it's lovely. Besides Parálio Ástros is a beautiful destination, totally worth a visit.

Depths in the entrance are around 5m and reduce gradually as you approach the land. Close to the external pier, depths are between 3 - 4m, and only where the fishing boat moors increases to 2,5m. Beware, at the base of the pier (for about 1/4 of its length) there are dangerous shoals.

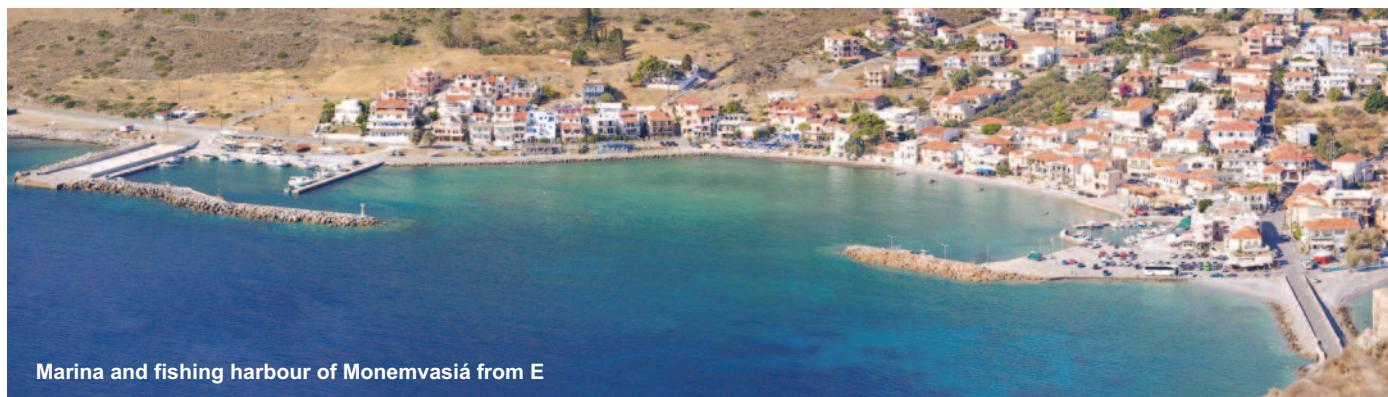
Marina and fishing harbour of Monemvasiá from E

The marina is technically still under construction and the project is headless. What does this practically mean? The concrete and sea bed works have finished, there is still some debris in the form of large rocks and boulders in the basin but not enough to constitute anchoring inside the marina a navigational danger.

Navigational dangers: Between the marina and the fishing harbour, there is an area of rocky reefs that are a danger to navigation. These reefs start at about 50m away from the marina leeward pier and reach up until the entrance of the fishing harbour. They are marked by 3 orange buoys, unlit, placed by the locals. Consult your updated nautical chart, these reefs are recorded.

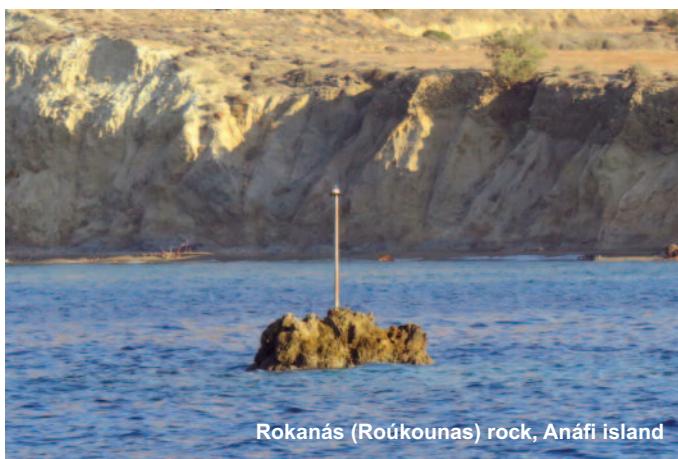
Rokanás (Roúkounas) rock, Anáfi island

Rokanás rock lies on position 36°20'.515 – 025°47'.523, 370m away from the coast, is very low (height <1m) and it is not officially marked. The locals have placed a pole with a solar light (see photo), however during the summer of 2017 it did not work. The depths up until the opposite coast are up until 3m in places. Sail the area during daylight and with caution.

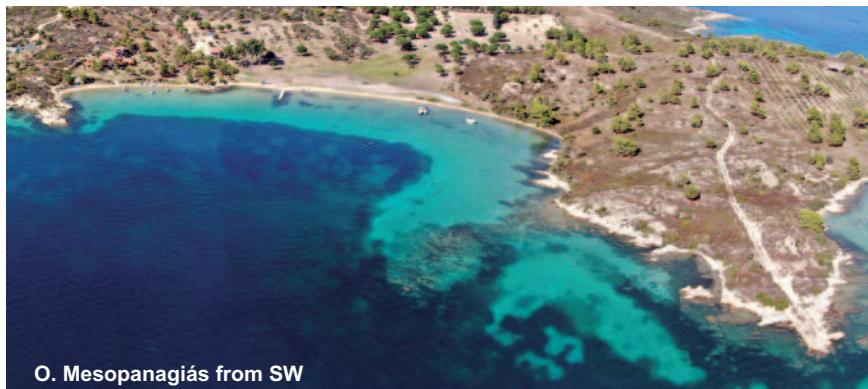
On position $40^{\circ}12'.240 - 023^{\circ}46'.950$ there is a rock with depth on top of it 0.8m. This rock is the tip of an underwater tongue of shoals, about 80m away from the coastline.

On position $40^{\circ}12'.110 - 023^{\circ}46'.980$ there is a flat rock under water, depth about 2,5 m.

Check the anchor holding on the Koukos anchorage, where the shallow tongue is 80m, because the seabed has rocks and slabs.

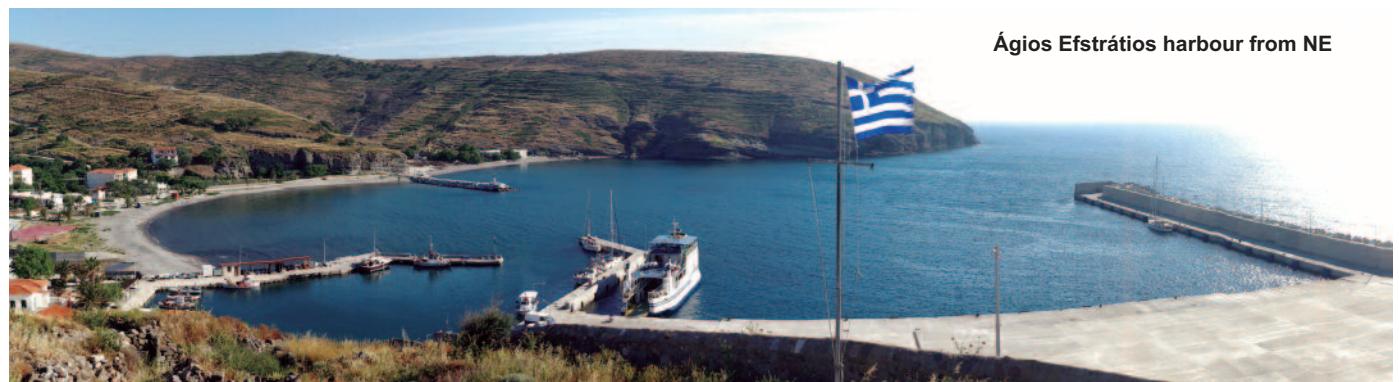
The Ágios Efstrátios harbour is ready. Unfortunately, the NW and WNW winds affect it severely: the waves get inside, reflect on the 3 walls and jump even over the inner wall. That is because the shape of the old harbour was changed and the fishing shelter is no longer safe against all winds.

The depths in the commercial harbour are plenty, 6 - 7m at the pier, whereas at the fishing harbour, where the yachts berths are, 3 - 4m. There are also toilet and shower facilities in the harbour.

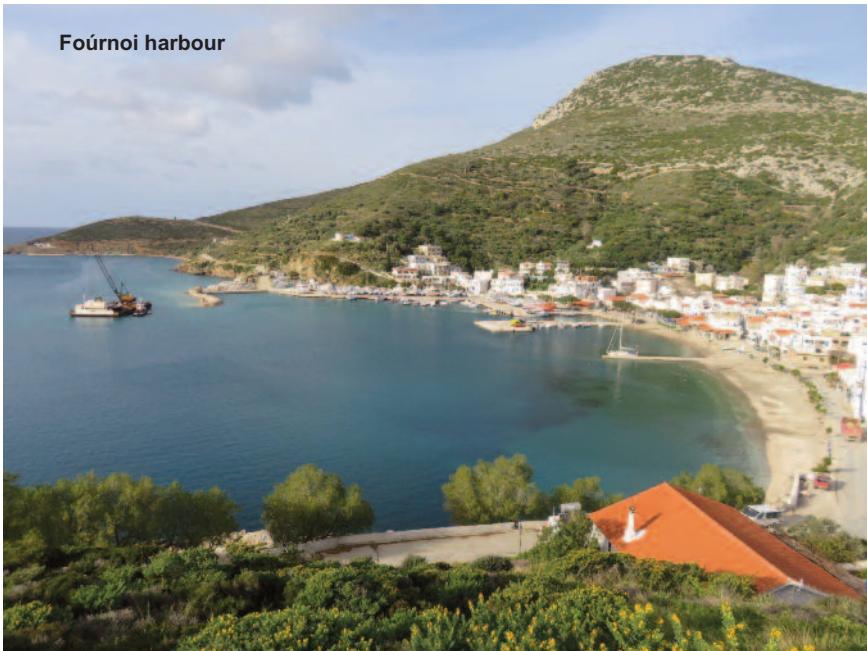
Harbour works have begun on the port of Foúrnoi. The plan is to build a marina for yachts and to make a closed port.

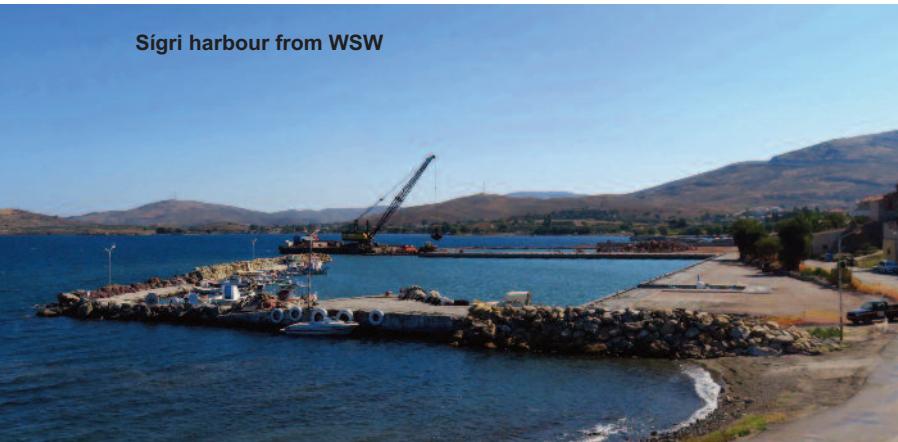
A new commercial harbour is being built in Sígri bay, NE of the old fishing harbour that will be also rebuilt.

Works started in 2017 and were planned to be finished at the end of 2019 but were delayed due to the heavy bad weather during last winter.

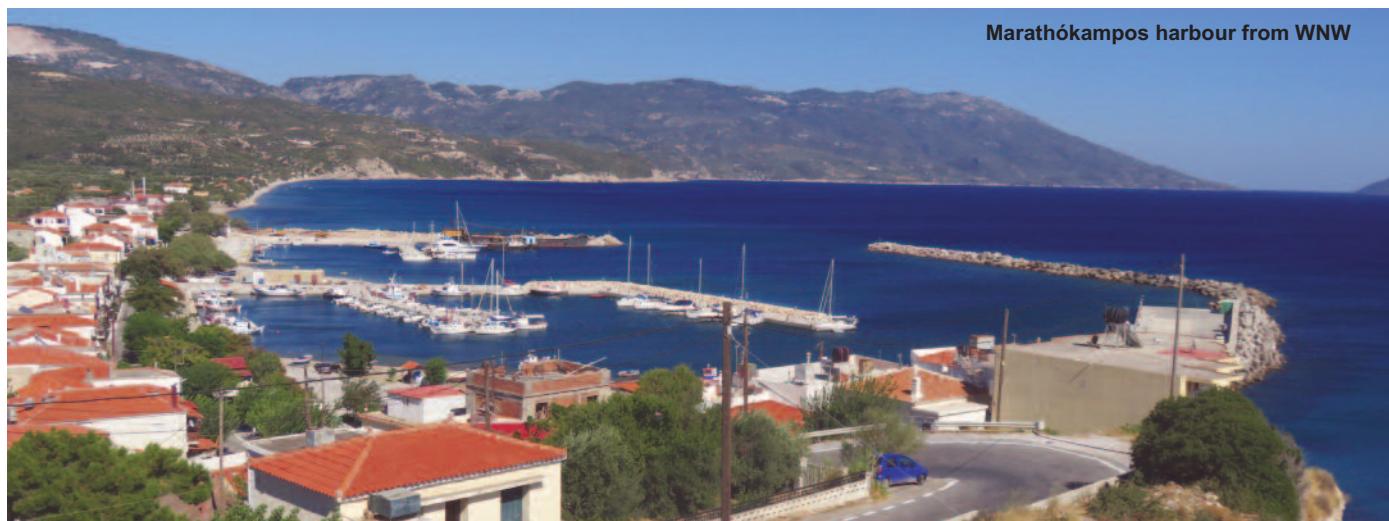
The works on the west basin have finished and the marina is open for visiting yachts. There are water and electricity outlets everywhere but at the time of the visit only water was operational.

Depths are good and in case there is no room, just east of the harbour entrance, in front of the beach with the building from the soap factory (conspicuous three chimneys), there is a good summer anchorage, on clean sand, 3 - 4m depths

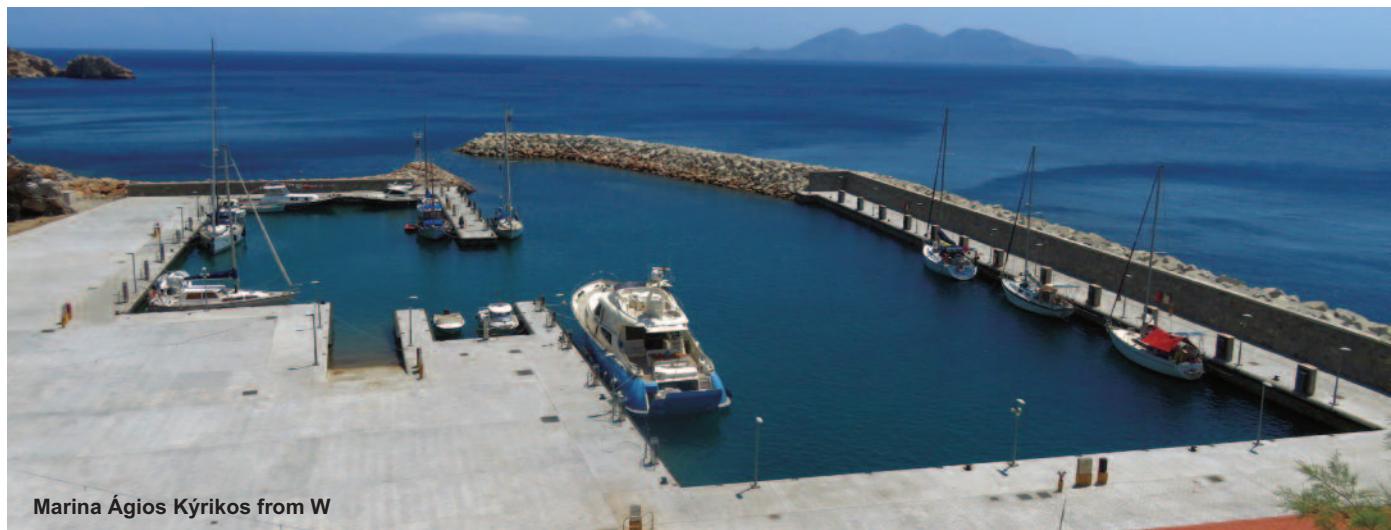
Marina Ágios Kýrikos from W

Works in Agios Kyrikos, Ikaria, have finished and the marina is ready. It is built just east to the old harbour. Apparently its a good construction with proper direction and provides all round protection, at least in the summer.

Depths at the entrance and basin are between 5 - 6m and along the quays are between 2,5 - 4m. Unfortunately the marina is small and there is not much room for manoeuvring so go alongside. The bottom is sand with few small rocks.
